万能防水補修シート

# Fast Flash

# 面倒な補修もファストフラッシュなら、簡単・きれい・効果長持ち!

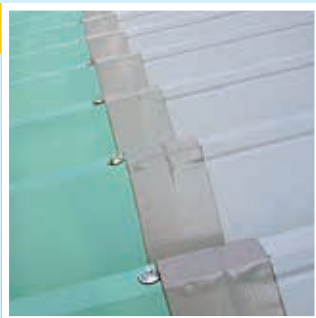
## ■ 折板屋根 (ジョイント)

・軒先部分が腐食し、交換しなければならぬ状態となった。  
・全面補修は予算の問題から厳しい状況だった。

・軒先のみ新品をかぶせ、シーリング処理を行ったうえで、ファストフラッシュを貼り付けた。  
・水勾配の向きから本来はできない方法だが、ファストフラッシュにより可能となった。

・ファストフラッシュは、接着面が全面ブチルテープの為、しっかりと水の侵入を防ぐ。

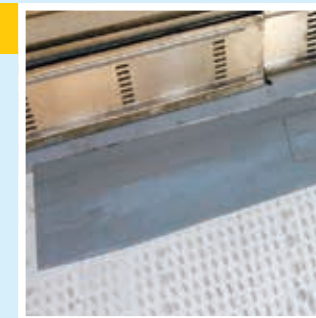
## ■ バルコニー (シート)

・バルコニーの塩ビシートに亀裂発生。  
・施主様の意向で改修工事までの約2年持たせる補修方法を検討。

・切れている部分だけではなく、微かに切れの兆候が見える部分まで全てファストフラッシュを施工。  
※状況に応じ下地処理が必要です。

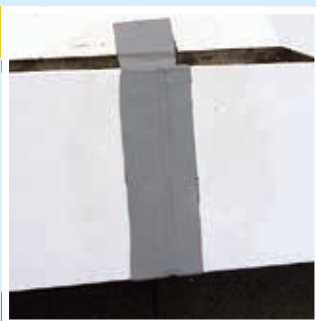
## ■ 笠木

・鉄板製笠木。  
・ジョイント部分がシーリングで処理されており、それが劣化しひび割れが起きている。

・既存シーリングを撤去せず、そのままファストフラッシュ施工。  
・時間のかかるシーリング除去作業工程が無くなり工期を短縮できた。

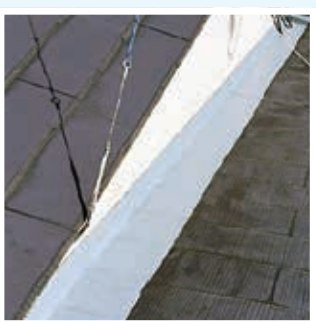
## ■ 屋根・壁 取合い

・外壁とスレート製屋根の取り合い部。  
・形状、材質の異なる箇所を隙間なく処理するのは非常に難しい。  
・シーリングだけでは不安が残る。

・外壁にもブチル粘着材がしっかりと密着している。  
・屋根材の段差にも隙間なく施工完了。
